**ESTUDIO DE IMPACTO AMBIENTAL**

**ESTACIÓN DE SERVICIO**

**“EL BELÉN”**

**PRIMAX COMERCIAL DEL ECUADOR S.A.**

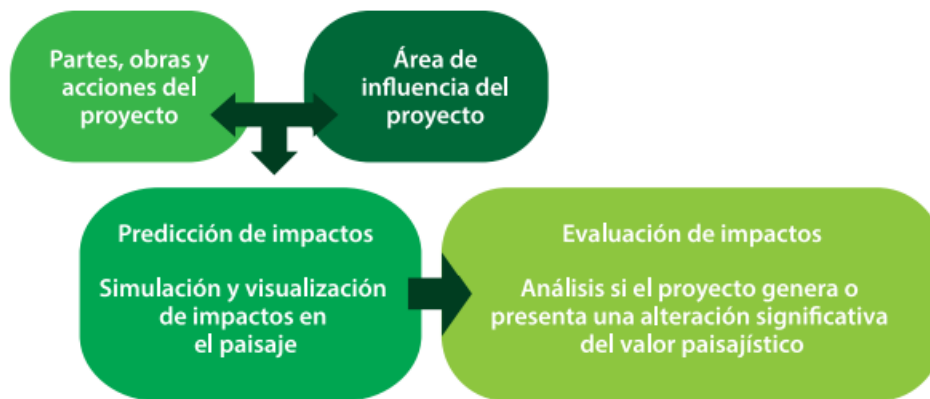
**Imagen 18.-** Predicción y evaluación de impactos en el valor paisajístico.

A continuación, se debe identificar si las partes, obras o acciones del proyecto generan impactos en el valor paisajístico, etapa que se denomina predicción de impactos y que en esta Guía se presenta como simulación y visualización de impactos. Luego se debe evaluar si el proyecto genera o presenta una alteración significativa del valor paisajístico de la zona, etapa que se denomina evaluación de impactos.

En el caso que se determine que el proyecto no genera una alteración significativa del valor paisajístico, se debe fundamentar y justificar. Si el proyecto que se localiza en una zona con valor paisajístico genera una alteración significativa del valor paisajístico, se deben identificar las medidas que se adoptarán para eliminar o minimizar dichos efectos significativos y las acciones de reparación que se realizarán, cuando ello sea procedente, mediante el establecimiento del plan de medidas de mitigación, compensación o reparación, incluyendo el respectivo plan de seguimiento.

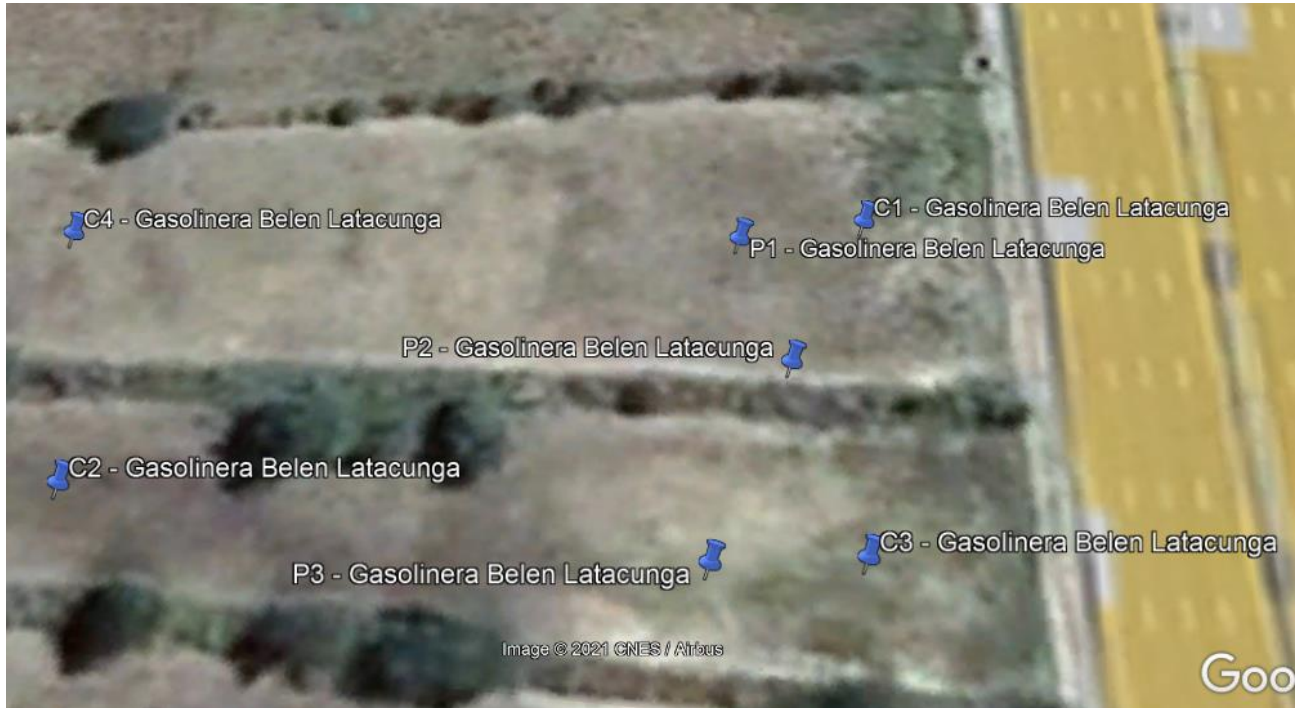
**Figura1: Área del Proyecto "PRIMAX – GASOLINERA BELEN LATACUNGA".**

El proyecto se denomina **"PRIMAX – GASOLINERA BELEN LATACUNGA"** se encuentra localizado en Latacunga, en la provincia de Cotopaxi – Ecuador. El terreno tiene un área de 3500 m<sup>2</sup> aproximadamente.

La exploración geotécnica realizada para el presente estudio y caracterización del subsuelo consta de: 4 calicatas y 3 perforaciones mediante la técnica de lavado y percusión, recuperación de muestras con tubo shelby y ensayos SPT de campo. Cabe mencionar que, si se ha encontrado hasta la profundidad de 8,20 metros un estrato rígido, adicionalmente, se analizará la capacidad de carga y los posibles asentamientos producto de la carga estática de la estructura a construir con cimentación superficial.

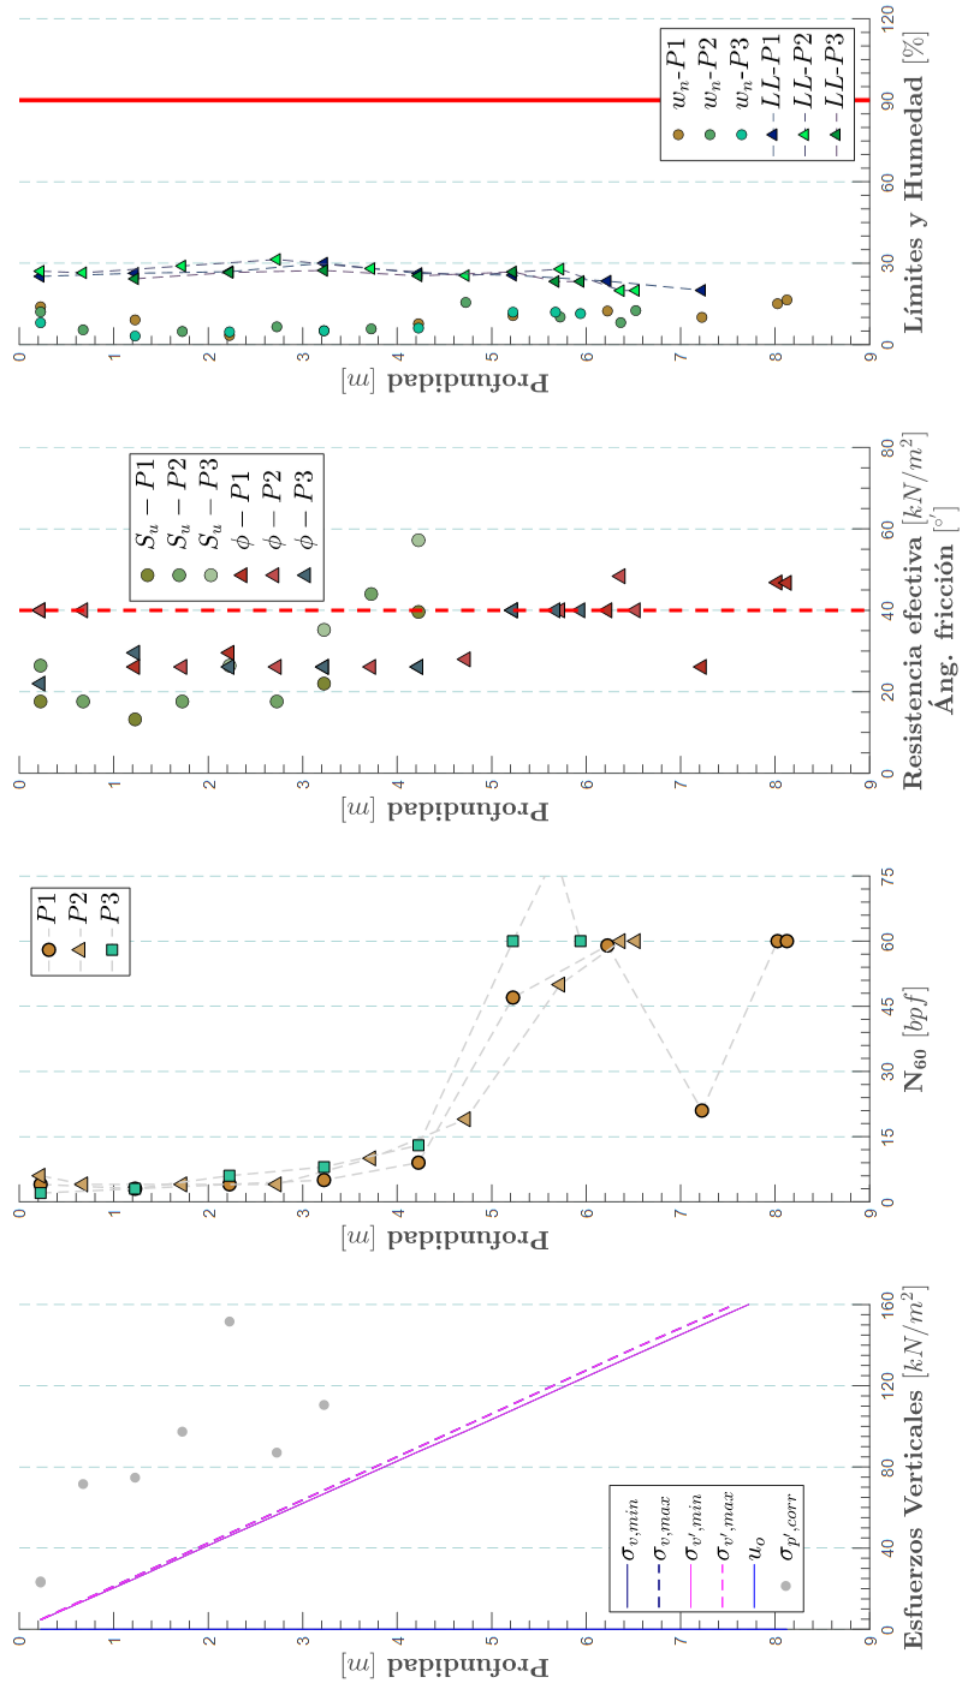
En las siguientes figuras se han procesado los datos recopilados en campo y laboratorio, y se ha procedido a la interpretación de los mismos para definir el perfil estratigráfico del proyecto.

Los suelos de cimentación por debajo del proyecto de gasolinera no son saturados y han sido clasificados como suelo finos depositados sobre roca poco profunda. Los cinco (5) primeros metros de suelo, se caracterizan por ser limosos, blandos a medios, y de una resistencia al corte menor a 20 kPa. Le subsiguen suelos residuales, de similares características, con N60 mayor a 45, humedades y límites bajas, lo que sugiere un buen estrato de cimentación.

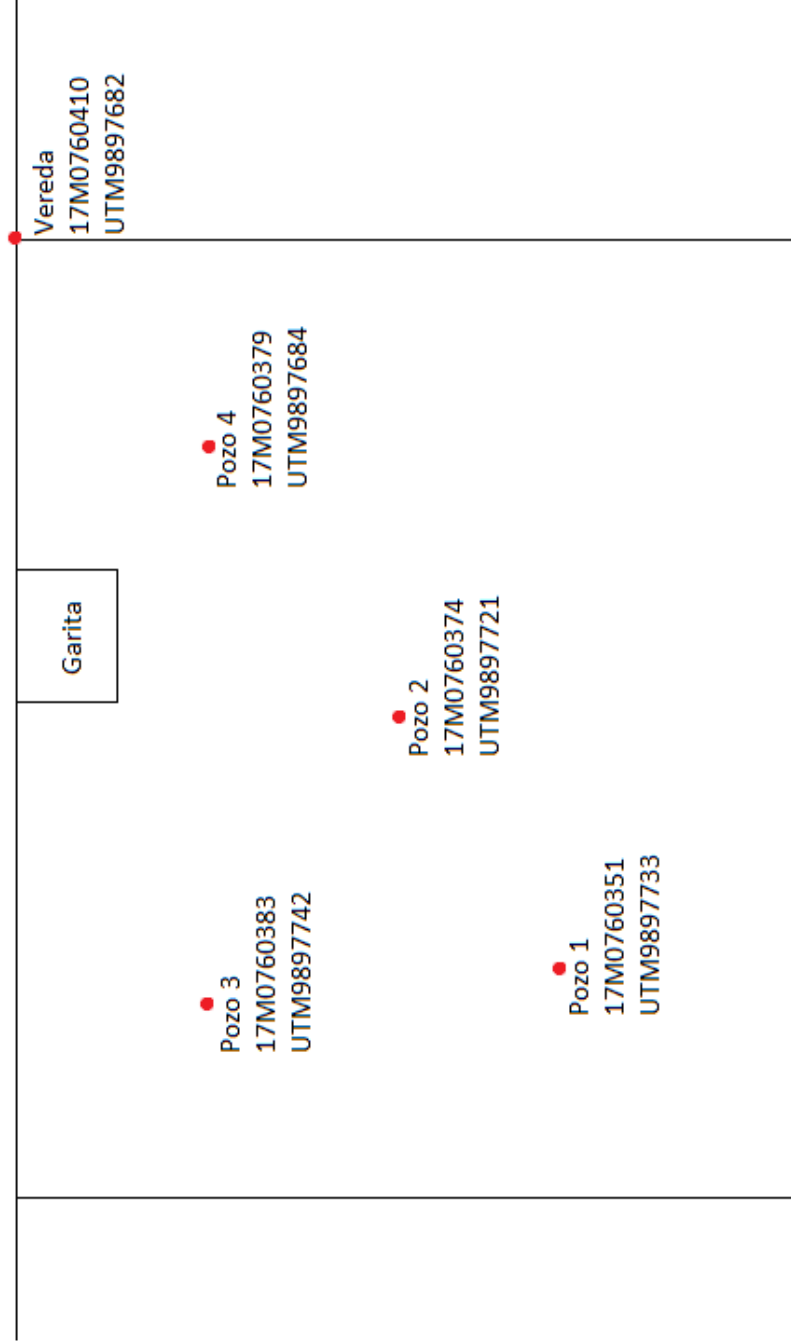
UBICACIÓN DE LAS PERFORACIONES

Carretera Panamericana - Troncal de la Sierra (E35)

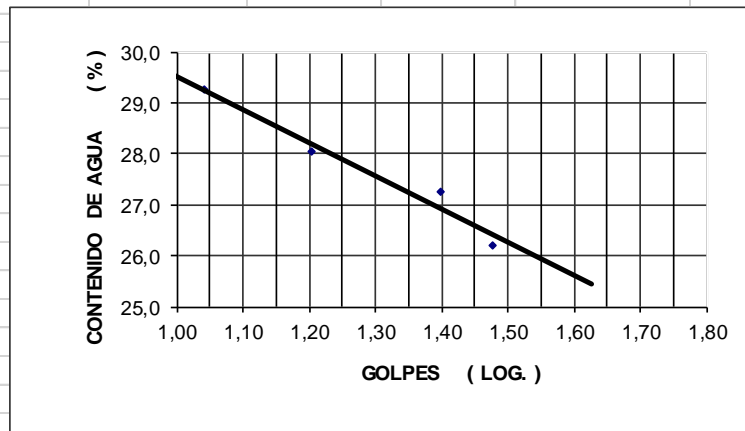
SUCS =	ML
AASHTO =	-----
IG (86) =	-----
IG (45) =	-----

IVAN RUBIO GALVEZ	<b>PROYECTO :</b>	ESTACION DE SERVICIO "PRIMAX BELEN"	
INGENIERO CIVIL - M. Sc.	<b>OBRA :</b>	CIMENTACION	
-----	<b>LOCALIZ. :</b>	PANAMERICANA (E35)	
<b>ESTUDIO DE LOS SUELOS</b>	<b>PERF. N° :</b>	-2-	
<b>R.P. 17 - 01 - 5489</b>	<b>PROFUND. :</b>	2,00-2,50 m	<b>MUESTRA N° :</b> -4-
Teléfono 2286-600	<b>FECHA :</b>	ABRIL 2022	<b>OPERADOR :</b> M,R,

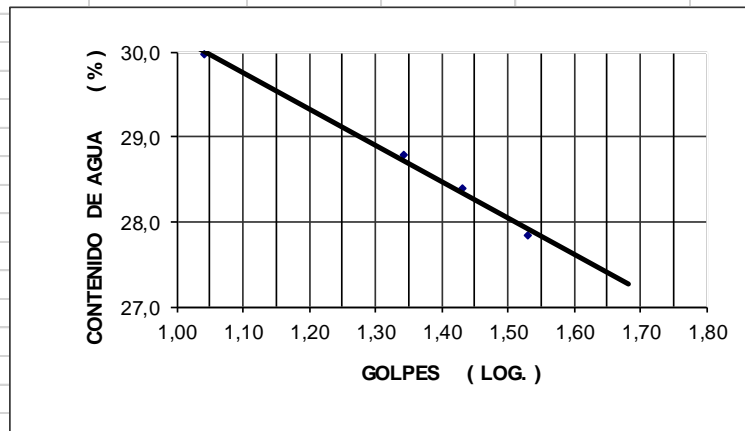
SUCS =	ML
AASHTO =	-----
IG (86) =	-----
IG (45) =	-----

IVAN RUBIO GALVEZ	<b>PROYECTO :</b>	ESTACION DE SERVICIO "PRIMAX BELEN"	
INGENIERO CIVIL - M. Sc.	<b>OBRA :</b>	CIMENTACION	
-----	<b>LOCALIZ. :</b>	PANAMERICANA (E35)	
<b>ESTUDIO DE LOS SUELOS</b>	<b>PERF. N° :</b>	-1-	
<b>R.P. 17 - 01 - 5489</b>	<b>PROFUND. :</b>	2,00-2,50 m	<b>MUESTRA N° :</b> -4-
Teléfono 2286-600	<b>FECHA :</b>	ABRIL 2022	<b>OPERADOR :</b> M,R,

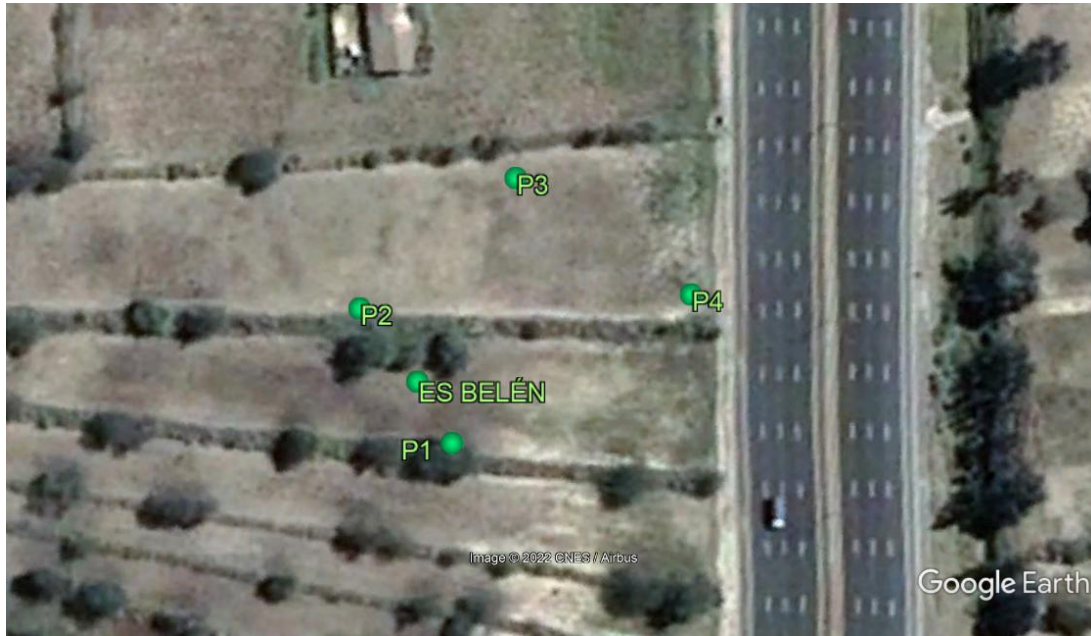
### CROQUIS DE UBICACIÓN DE PUNTOS DE MONITOREO

<b>SIMBOLOGÍA</b>	■	<b>Fuentes emisoras de ruido</b>
	●	<b>Puntos de monitoreo de Ruido</b>
<b>Predios Colindantes</b>	<b>Norte</b>	Terrenos
	<b>Sur</b>	Terrenos
	<b>Este</b>	Panamericana Sur
	<b>Oeste</b>	Terrenos

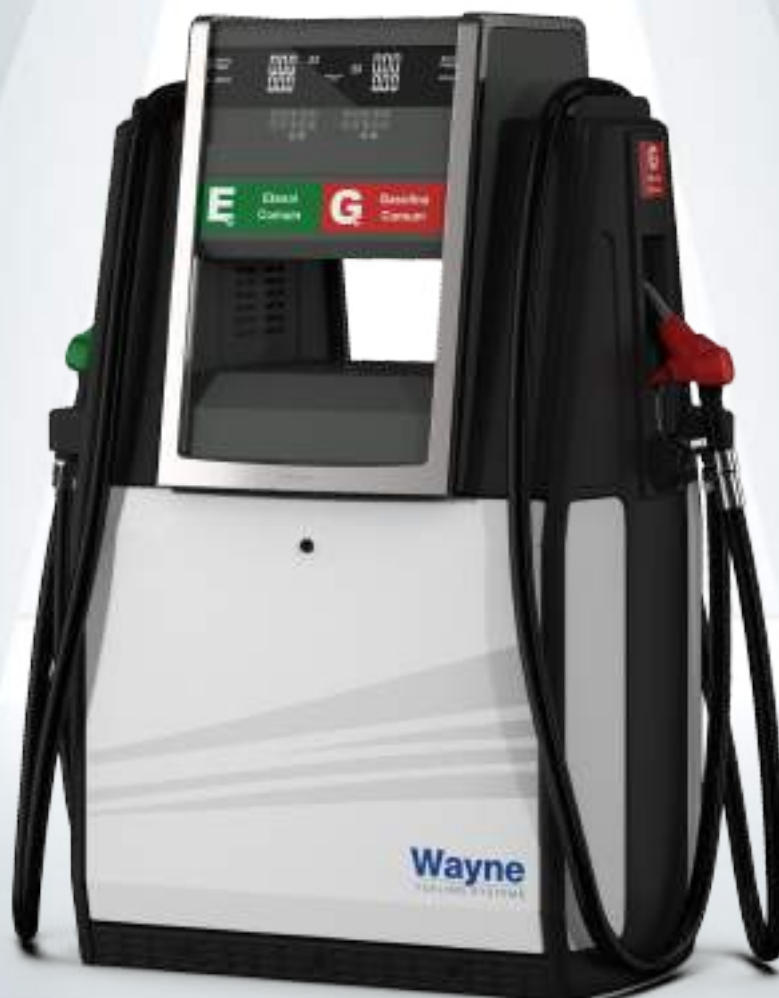
WAYNE HELIX™ 2000 FUEL DISPENSER, LATAM

Not limited by its size, the Wayne Helix™ 2000 fuel dispenser delivers versatility and unprecedented accuracy to your forecourt. In short, it's simple, modest and hardworking.

Available Grades: 2
Available Nozzles: 2
Available Flow Rates: 40, 70, 40-70, 90, 120 or 180 LPM
Hose Management: Hook (standard), Mast (optional)
Nozzle Reach: 4.3m (hook), 3.5m (mast)
Dispenser Orientation: Island or Lane
Display Options: 6-7-5 LCD (standard)
Vapor Recovery: Yes (gasoline and ethanol)
Pump Type: CPU (Compact Pumping Unit) or remote
ARLA 32 Configurations: Yes
Customized Livery: Yes
Corrosion Resistance: At least C3, stainless steel doors available for harsh environments
Operating Temperature: -40°C to +55°C
Relative Humidity: Condensing
Dimensions: 1012mm (L) x 669mm (W) x 1480mm (H)

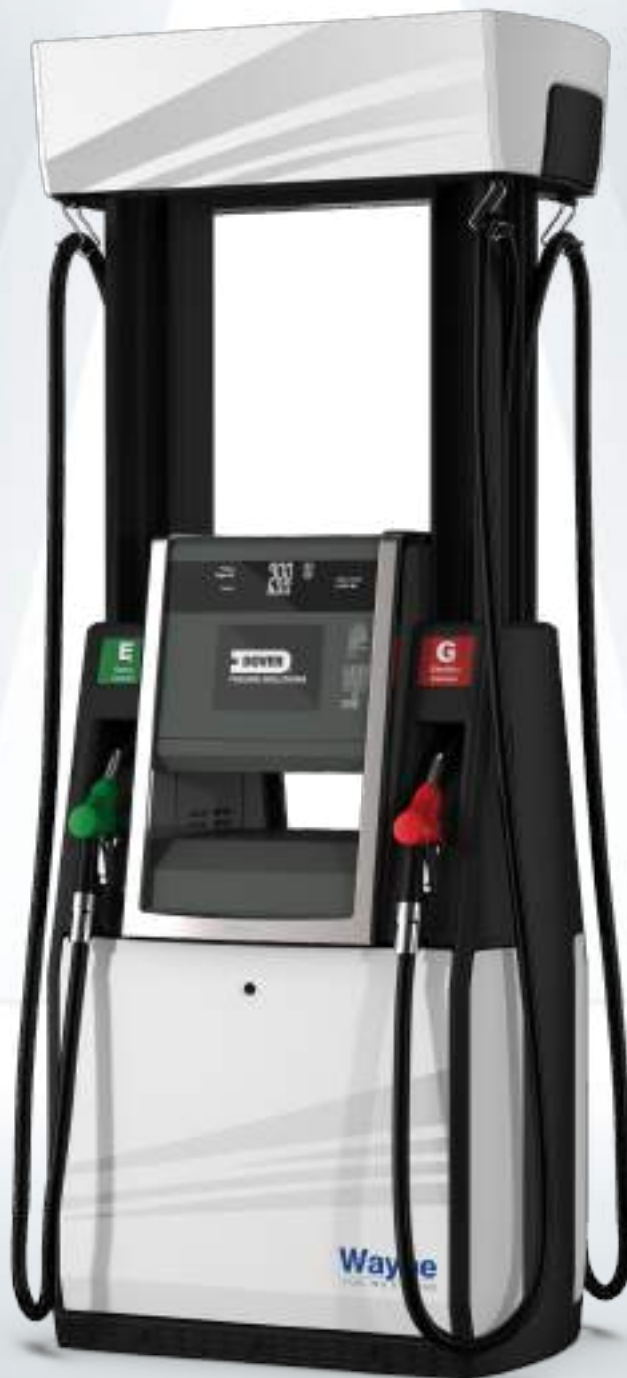
WAYNE HELIX™ 4000 FUEL DISPENSER, LATAM

Make an impact with the Wayne Helix™ 4000 fuel dispenser. Big and bold, with the ability to excel in any fuel retail environment, its capabilities and visual appeal will speak volumes for your forecourt.

Dimensions: 1056mm (L) x 669mm (W) x 2368mm (H)

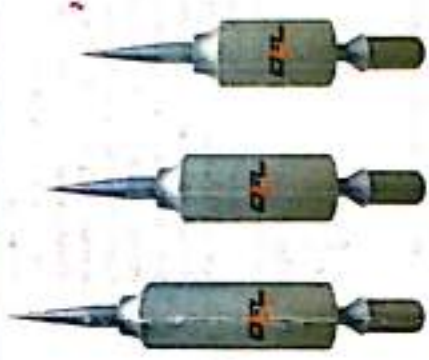
## ESE-PRIME AIR TERMINAL SERIES

Model ESE / PRIME	16	25	36	45	55	60
Triggered Advance, ΔT	16 μs	25 μs	35 μs	45 μs	55 μs	60 μs
Height	3.3.5cm	38.5cm	42.5cm	42.5cm	46.5cm	46.5cm
Operating Temperature	-4 °F to +248 °F					
Degree of Protection	IP67					
Current (10/350μs)	200kA					
Standards	UNE 21.186:2011; NFC 17.102:2011 NP 4426:2013; IEC 62.561/1
